### シロアリの様子

## シロアリ駆除施工内容

(有)サポート仙北

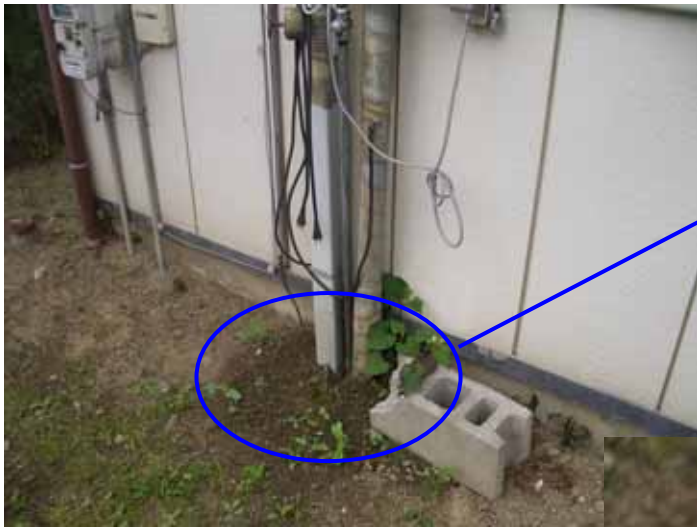
ガス給湯器の配管から水漏れしています。そのため付近が湿気を帯びてしまっていてシロアリが生息しやすい環境になってしまっています。早急に修理していただくようお願いいたします。

水漏れのため湿っています。  
下の写真はこの付近にあった  
木の根です。

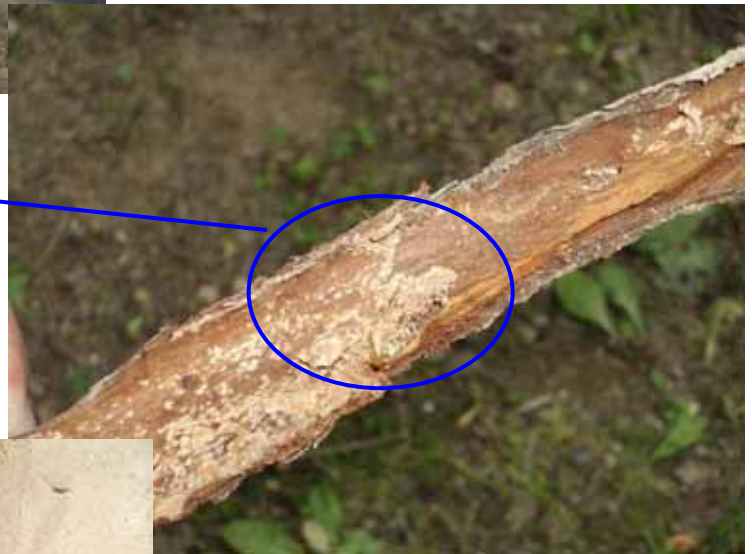
宅の家屋裏側に木の根があり、シロアリが生息していました。この木の根が家の床下まで続いています。発生した羽アリはこの木の根のシロアリかもしくは玄関のシロアリのどちらかと思われます。その他家屋床下でシロアリの生息は確認されませんでした。

上の写真付近にあった木の根  
にはシロアリが生息していま  
した。

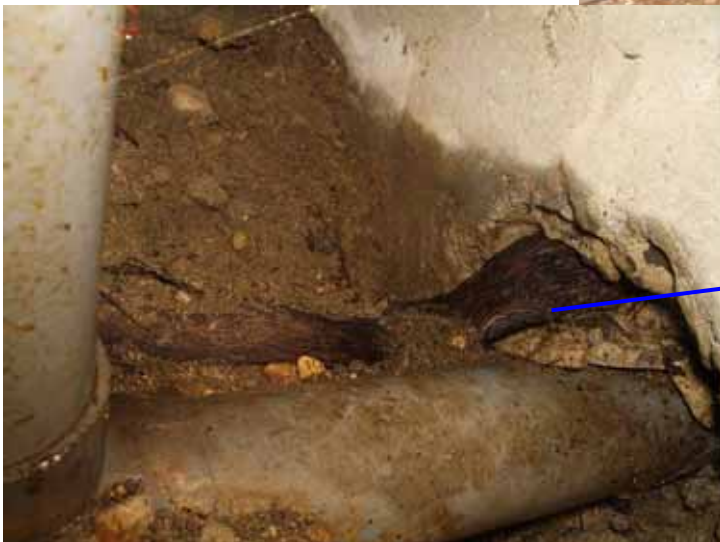
台所の配管と一緒に木の根が  
はりだしていました。シロア  
リが生息する可能性は十分に  
あります。
