# 市 邸床下調査結果

調査日：平成 年 月 日（火曜日）くもり

調査担当：(有)サポート仙北 早坂 弘

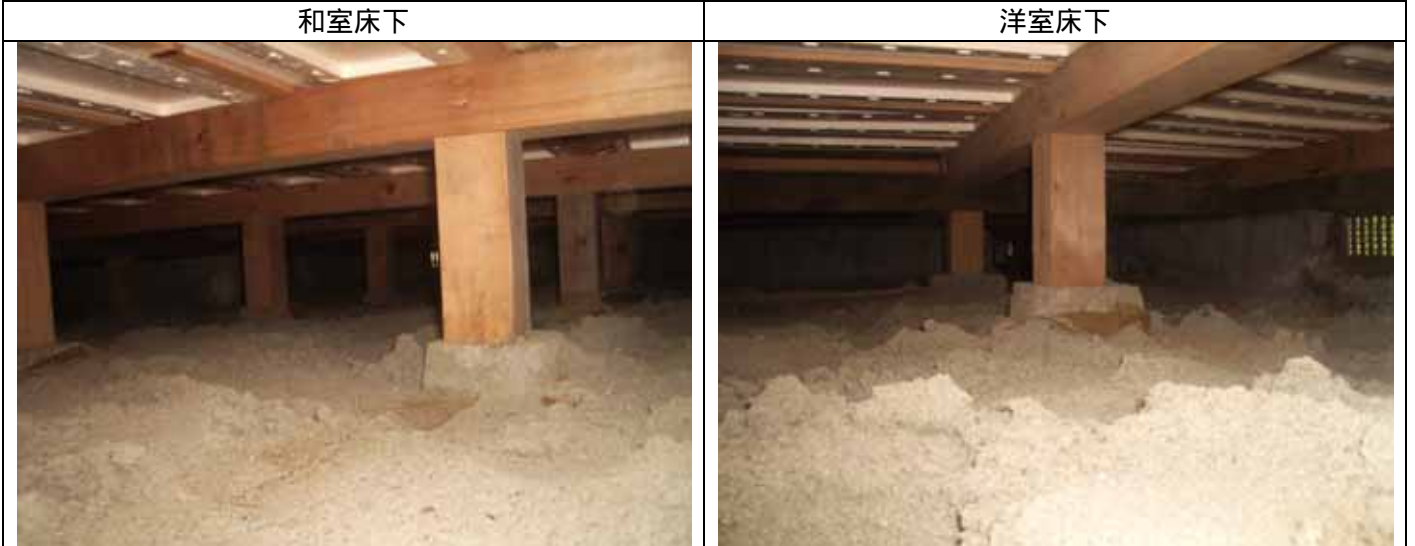
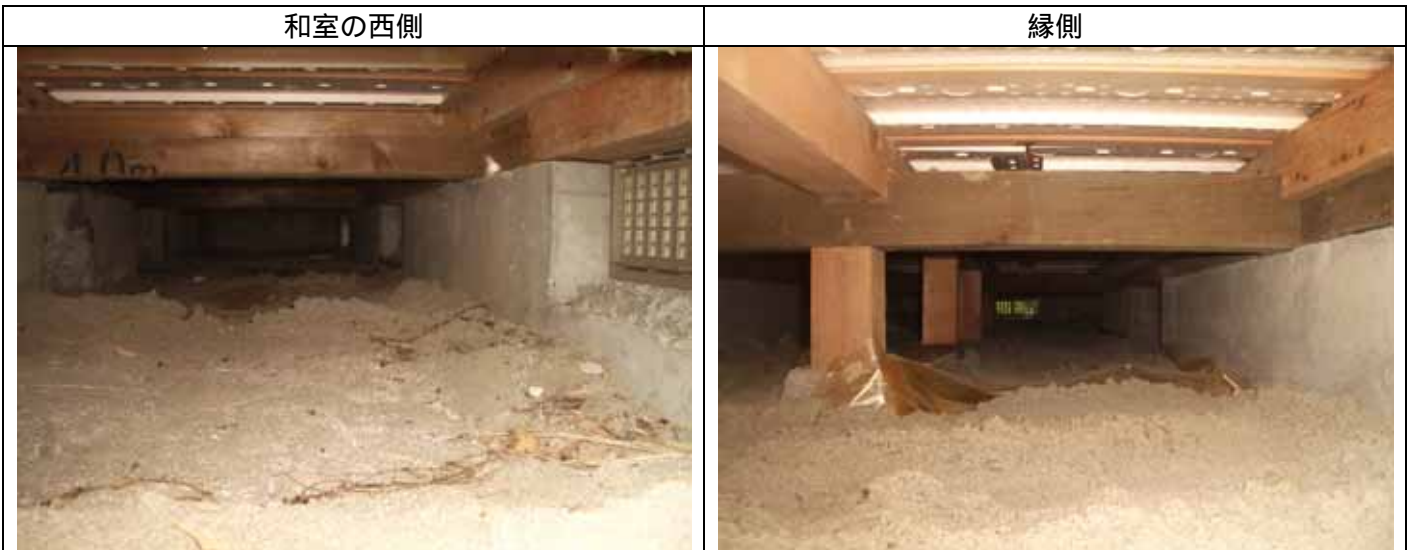
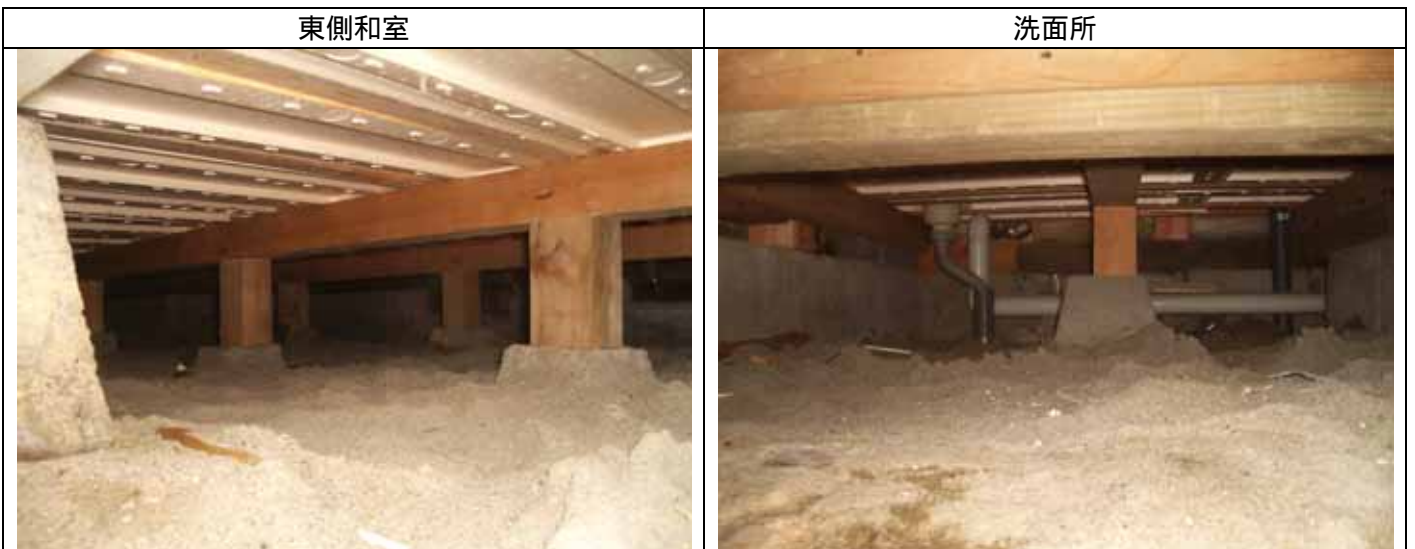
## 1. 床下の環境

床下の環境は良好です。改築の際に敷いた防湿シートと換気口を新たに設けことが適切だったのだと思います。

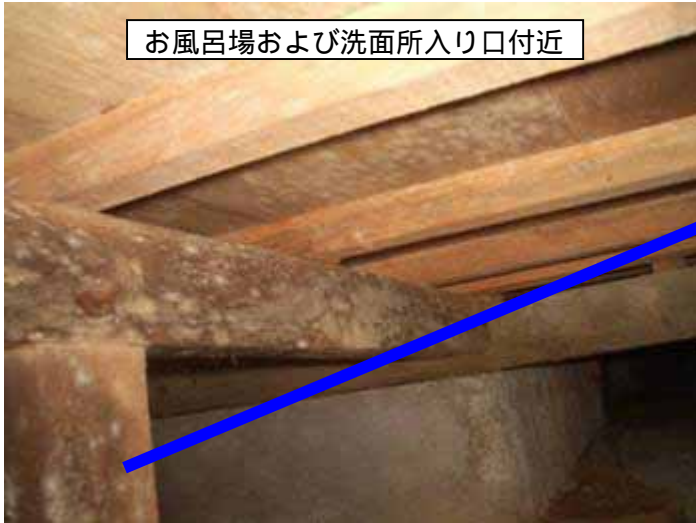
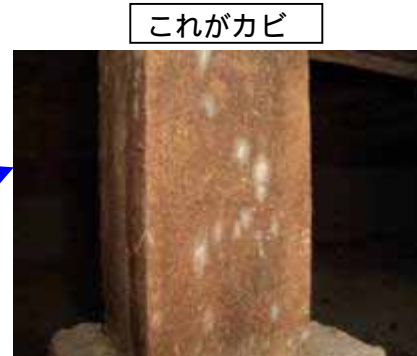
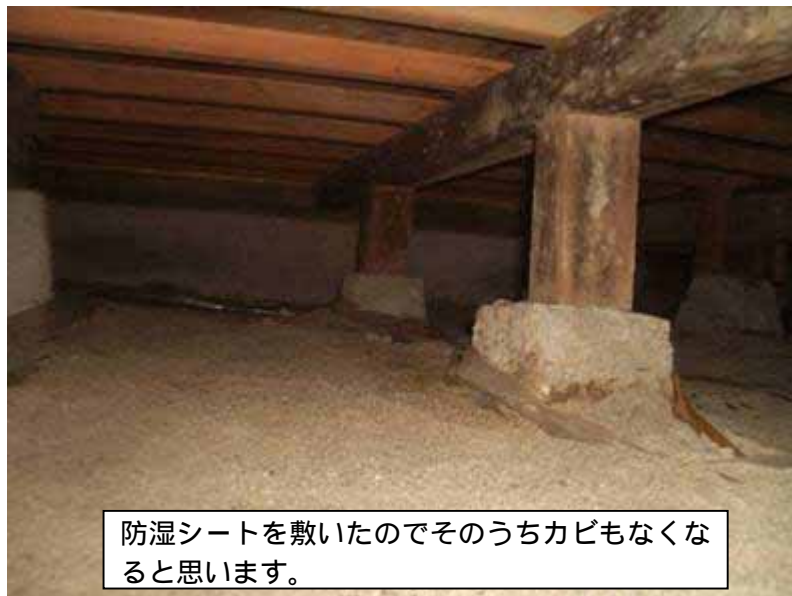
## 2. カビについて

お風呂場入り口付近のみ防湿シートが敷かれていない箇所があり、その部分の木材にカビが発生していましたので、防湿シートと砂を敷きました。カビの生えた木材の強度に心配はなく、今回の処置でだんだんと乾燥してきますので、カビも死滅します。

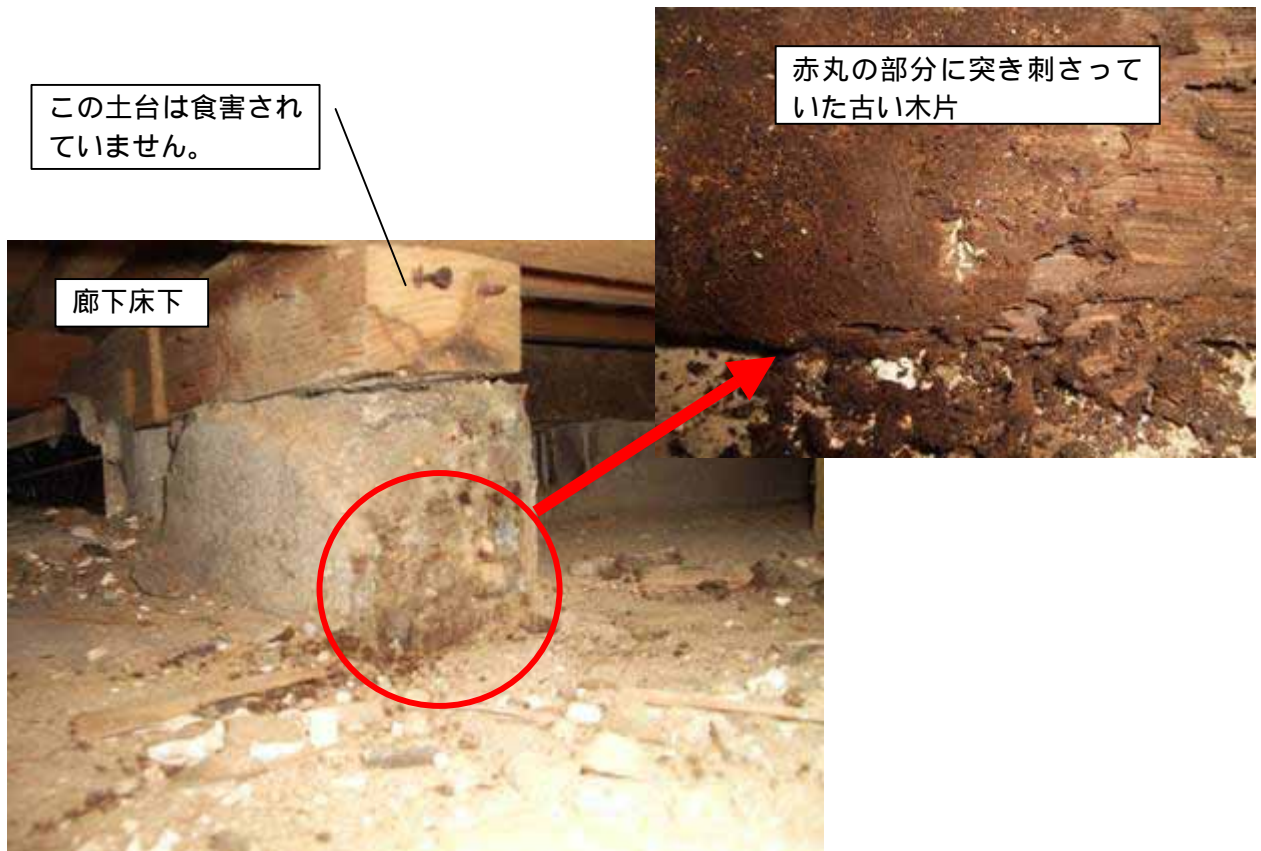
### 3 . シロアリの生息について

廊下付近(旧玄関付近)の地面がコンクリートになっている箇所にシロアリの生息が確認されましたが、家屋への被害は薬剤が残っているためまだありません。

コンクリートの下には薬剤を散布することが出来ないのでシロアリがやってくるのは仕方ありませんが、今回シロアリの生息が確認された付近の木材には薬剤が塗布されているので、それが残っている間はだいじょうぶです。しかし、シロアリが見つかったことをご心配されていると思いますので、このシロアリの駆除と、この付近に予防処理剤を散布したいと考えております。家屋のほかの部分に関しましては、保障期間の切れる来年、もしくは再来年に予防処理の再施工を行なえば問題ありません。
